Plan de Prévention des Risques d'Inondation de la vallée du Dun

Rapport de présentation

Note de présentation

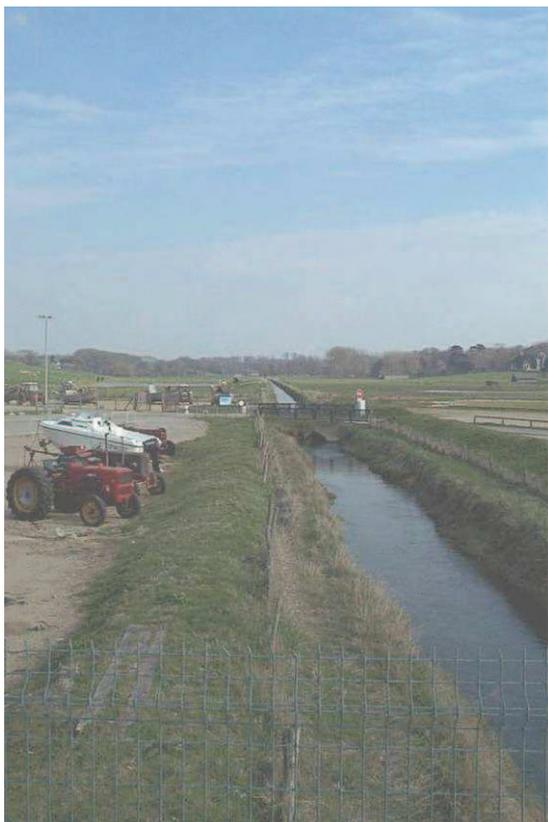
Photo 1 : Le Dun canalisé à Saint-Aubin-sur-Mer

Le Dun est canalisé sur l'ensemble du sous bassin versant de Saint-Aubin-sur-Mer (cf. photo 1³).

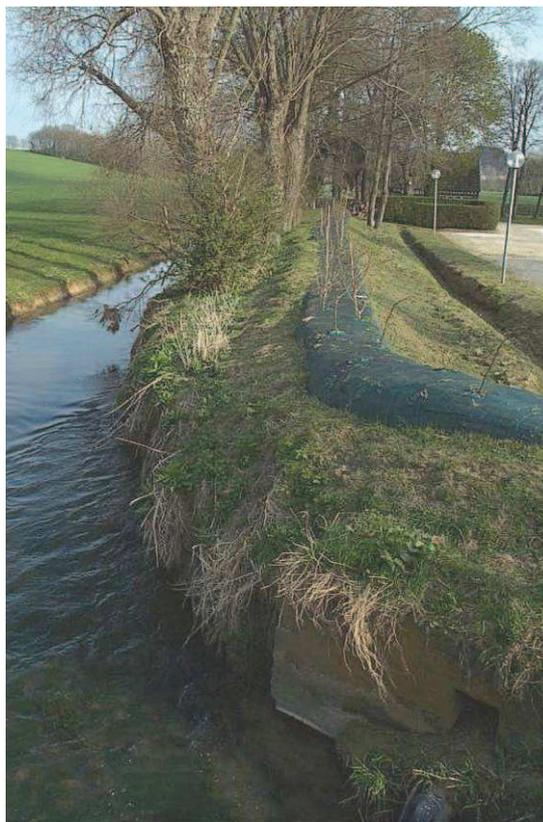
Photo 3 : Talus en bordure du Dun au niveau des terrains de tennis de Saint-Aubin-sur-Mer

Plus à l'amont sur la rive gauche et en bordure de la RD 75, se trouve le tennis-club entouré par une digue d'environ 1,5 m de hauteur (cf. photo 3). L'accès à l'intérieur se fait par une ouverture unique dans la digue.

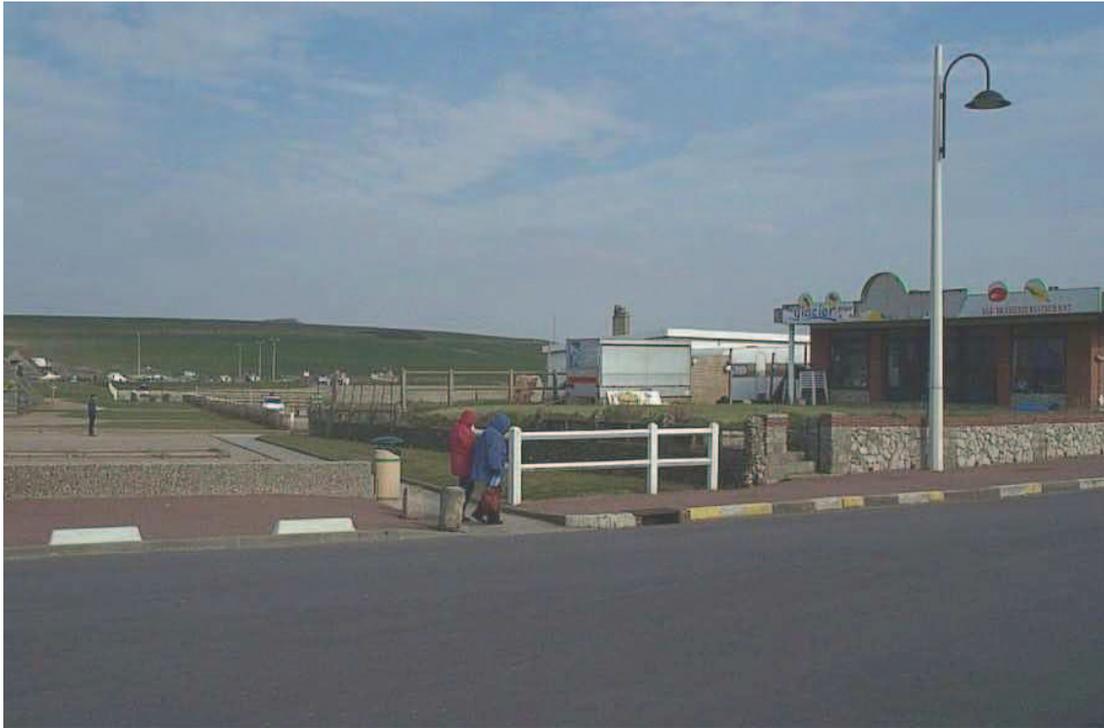
Photo 4 : Buvette sur remblai à Saint-Aubin-sur-Mer

La buvette et l'habitation proche du parking et en bordure de route sont montées sur un remblai commun d'environ 1,3 m de hauteur (cf. photo 4). Ce remblai semble suffisant pour mettre hors d'eau ces bâtiments.

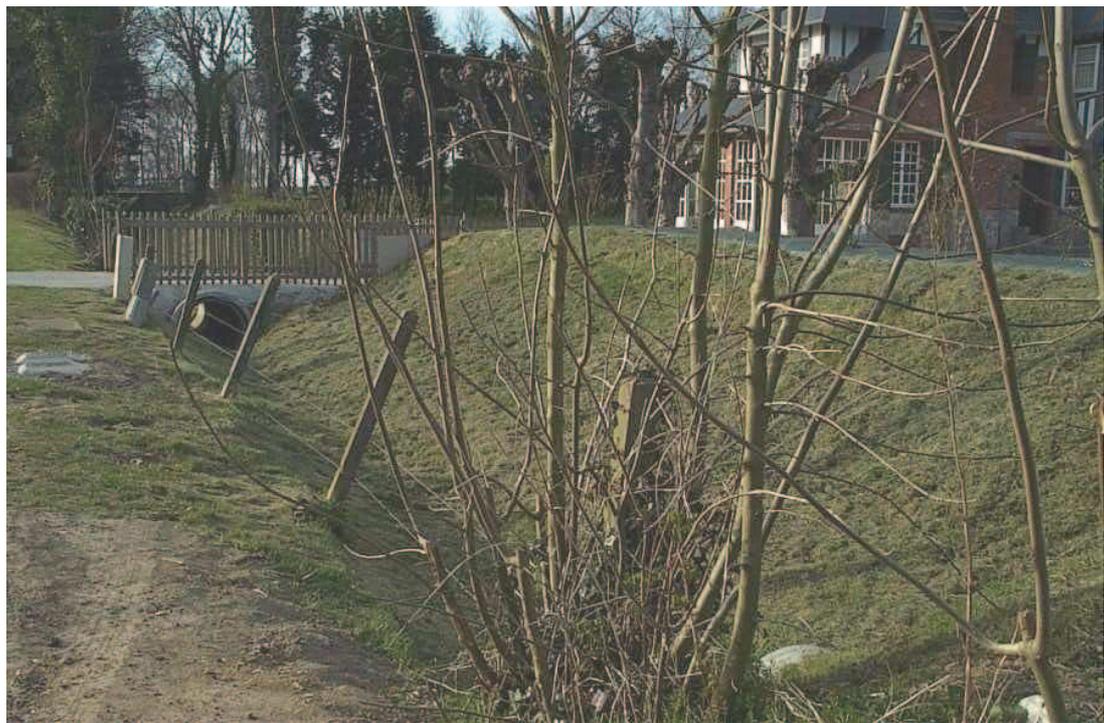
Photo 5 : Fossé le long de la RD à Saint-Aubin-sur-Mer

Un fossé d'environ 1 m de largeur longe la route en bordure du tennis-club. La passerelle permettant sa traversée pour accéder au bâtiment a été entièrement refaite (cf. photo 5).

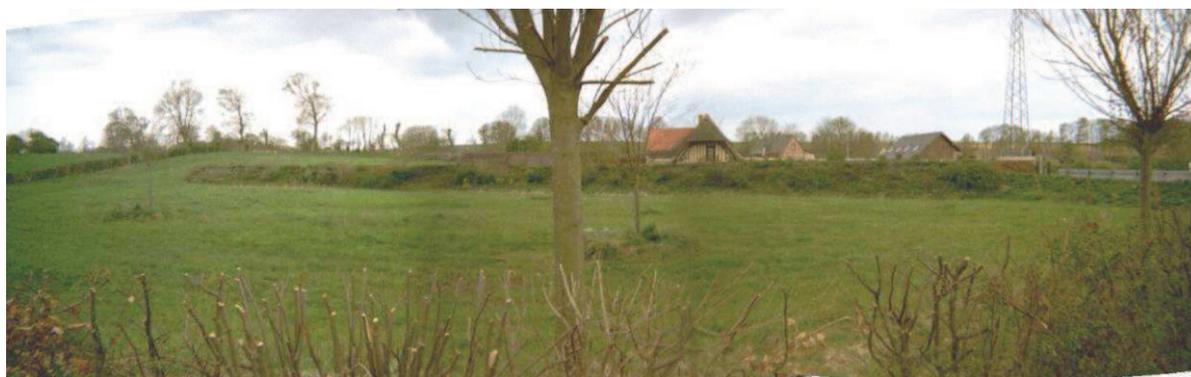
Photo 6 : Digue de protection le long d'une propriété à Blengre (Bourg Dun)

Plusieurs aménagements ont été réalisés sur la commune de 2002 à 2003. Au niveau du lieu-dit de Blengre, au Sud du virage de la RD 237, une habitation était régulièrement inondée par les eaux de ruissellement provenant du bassin versant de Luneray. Une digue (photo 6) a été érigée sur les limites de la propriété afin de rediriger les écoulements vers la route en contrebas. Au niveau de la voirie elle-même, un ouvrage de franchissement de grande dimension (photo 7) a été construit pour permettre l'évacuation des eaux des versants qui se concentrent sur le virage. Elles sont donc évacuées vers le Dun par une buse de diamètre important passant sous le remblai routier, lui-même renforcé. La cartographie Horizons a été affinée sur la zone à l'amont de l'habitat protégé.

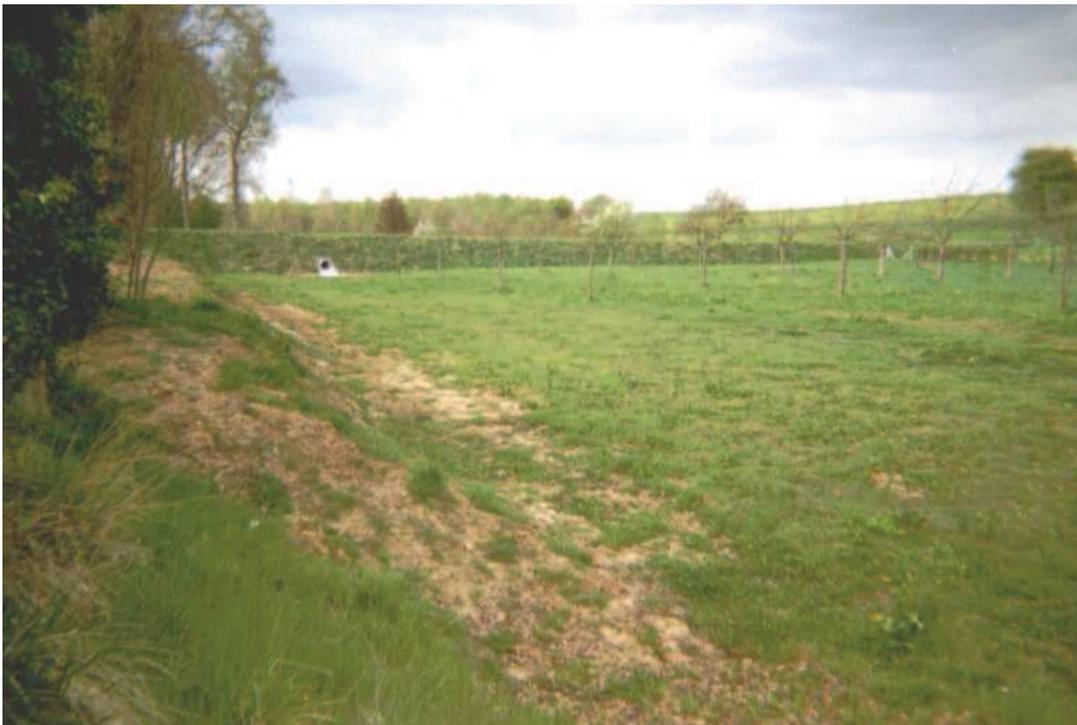
Photo 8 : Bassin de retenue à Blengre (Bourg Dun)

Encore à l'amont de cet axe de ruissellement, un bassin de retenue (photo 8) d'une capacité de 14 000 m³ a été réalisé par le SMBV du Dun et de la Veules.

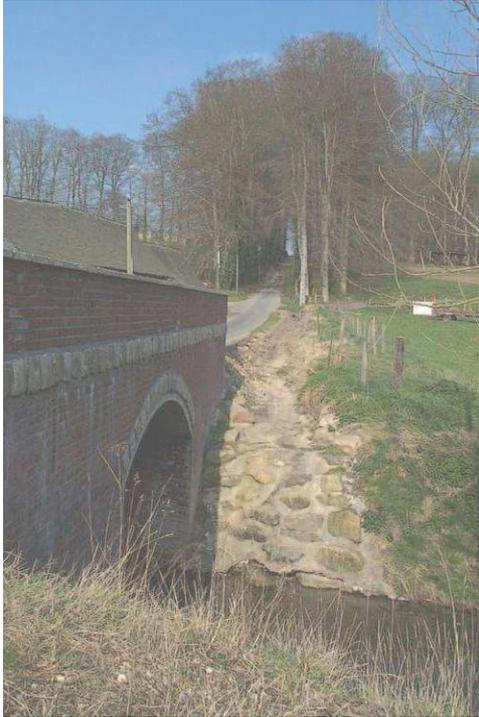
Photo 11 : Pont refait à la Gaillarde

Après sa destruction par les crues 1999, le pont de la rue de la Cour des Cadets a été reconstruit. Cette rue à forte pente draine les eaux du plateau Ouest directement jusqu'au pont. Les bordures de la chaussée ont été refaites. La section du pont a été élargie et les berges de part et d'autre de l'ouvrage ont été renforcées par une structure pierres et béton sur les deux rives (cf. photo 11).

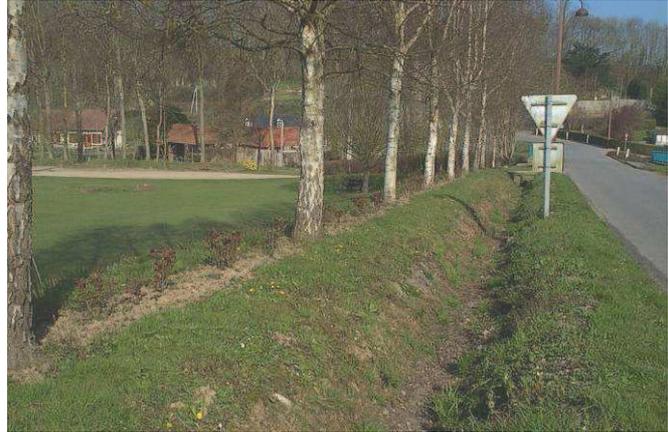
Photo 9 : Remblai le long de la RD 4 à la Gaillarde

La RD 4 traverse la vallée en remblai et coupe le Dun au droit de la mairie (cf. photo 9).

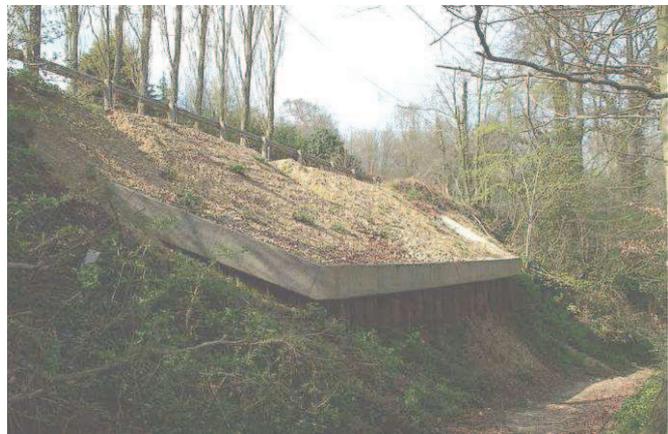
Photo 10 : Soutènement de la RD 4 à la Gaillarde

La rue du Roquet, correspondant à la RD 4, a été endommagée par une coulée de boue provenant du versant Ouest, et une partie de la chaussée a été emportée (cf. photo 10).

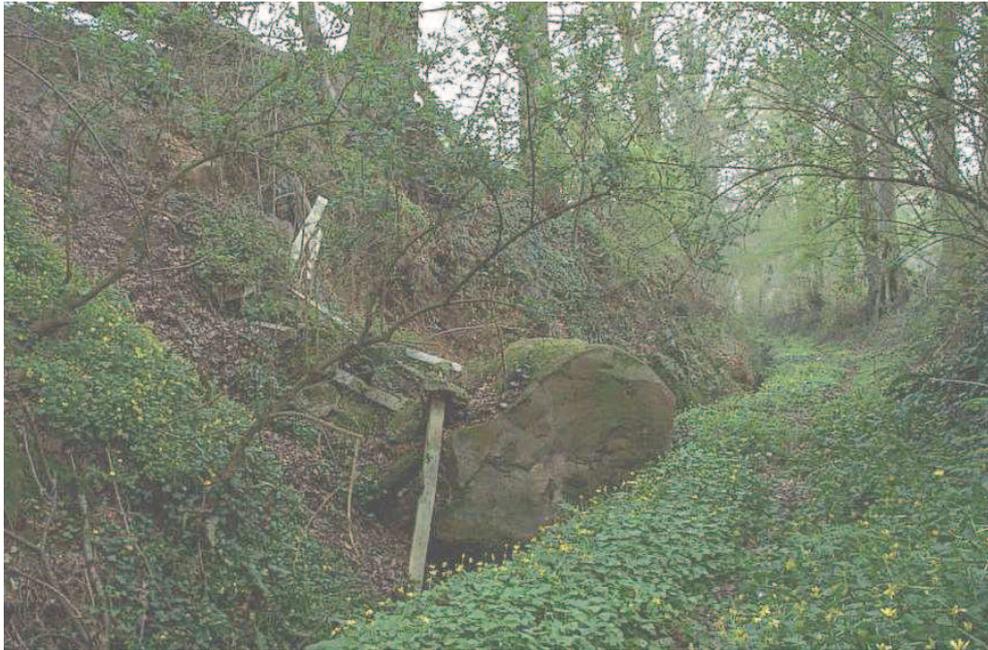
Photo 12 : Cavée dangereuse à Saint-Pierre-le-Viger

Les importants volumes d'eau ruisselés dans la cavée Thierry d'Angiens menacent directement une habitation (cf. photo 13) qui se trouve dans l'axe de l'écoulement à l'aval. La cavée est fortement ravinée sur toute sa longueur, les flancs menacent de s'effondrer à plusieurs endroits et des blocs de roche sont de plus en plus instables à mesure que les épisodes pluvieux se répètent. De plus, ce chemin est régulièrement emprunté par des promeneurs ou des riverains. Ces éléments ont contraint le maire à interdire l'accès à ce chemin (cf. photo 12).

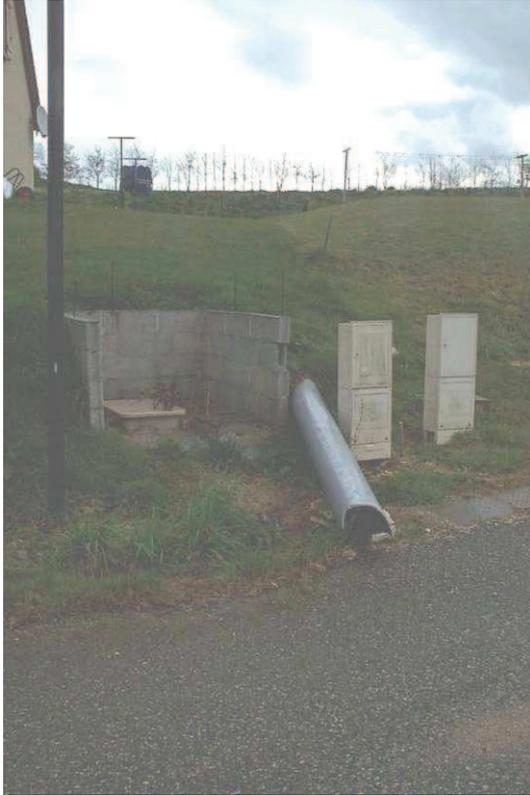
Photo 15 : Diguette et drainage sur les hauts d'Autigny

Quelques habitations récentes situées sur les flancs de la Côte de la Hayette sont exposées à des ruissellements de faible importance. A la suite de la dégradation d'un garage (celui de M. Dufour, rue Marcel Faucon) par accumulation des eaux, la mairie a réalisé un petit ouvrage en terre de dérivation des eaux de ruissellement. Les eaux sont alors redirigées et évacuées par une buse Ø 200 en contrebas des habitations vers la chaussée qui sera prochainement dotée d'un réseau pluvial (cf. photo 15).

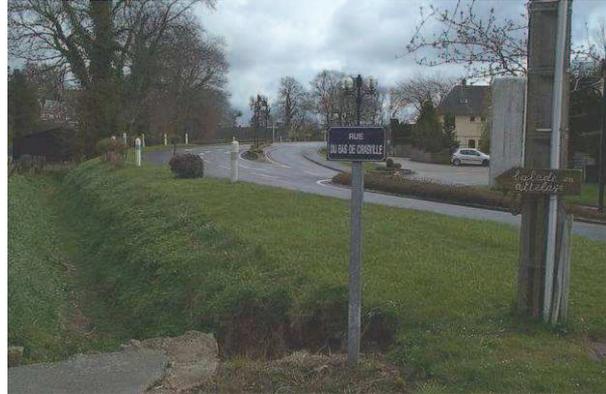
Photo 14 : RD 142 drainant les eaux de plusieurs bassins versants vers le Dun

A l'entrée Sud du village, la RD 142 récupère encore les eaux ruisselant de la voie communale n°1 d'Autigny et de la voie communale n°3 de Fontaine-le-Dun provenant des sous bassins versants de Brametot et de Canville-les-Deux-Églises (cf. photo 14).

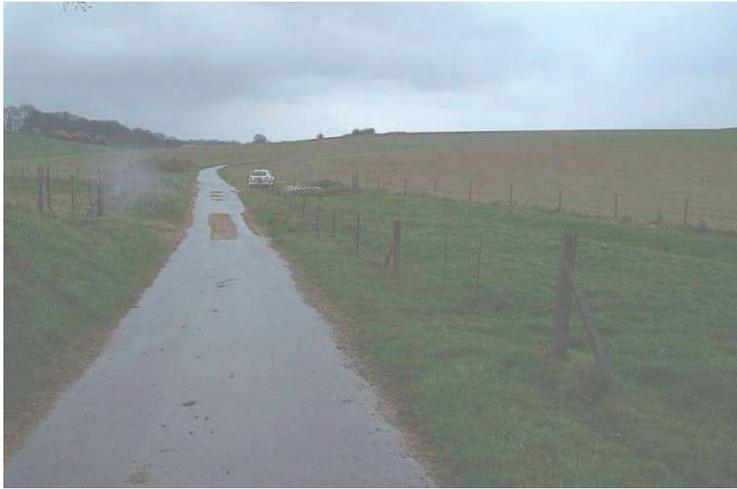
Photo 17 : Virage du Chien à Autigny

En son point bas, la chaussée du chemin communal vers Canville-les-Deux-Églises est inondée au niveau du virage dit du Chien mais seulement de façon ponctuelle. Étant utilisée principalement par des engins agricoles, elle ne constitue pas de problèmes majeurs et ne nécessite pas, selon la commune, d'aménagements prioritaires. Vers l'année 1995, les problèmes étaient plus importants : un talus bordant la prairie en aval de la route constituait un obstacle à certains écoulements et rendait le chemin totalement impraticable. Cependant, aujourd'hui les eaux continuent de ruisseler dans les terres des versants selon un axe Sud-Nord et convergent sur la partie Sud-Est du virage du "Chien" au point bas de la chaussée. Cette partie est bordée de prairie destinée au pâturage. Un petit aménagement de décharge a été créé sur la partie Ouest de la route pour évacuer les eaux (cf. photo 17).

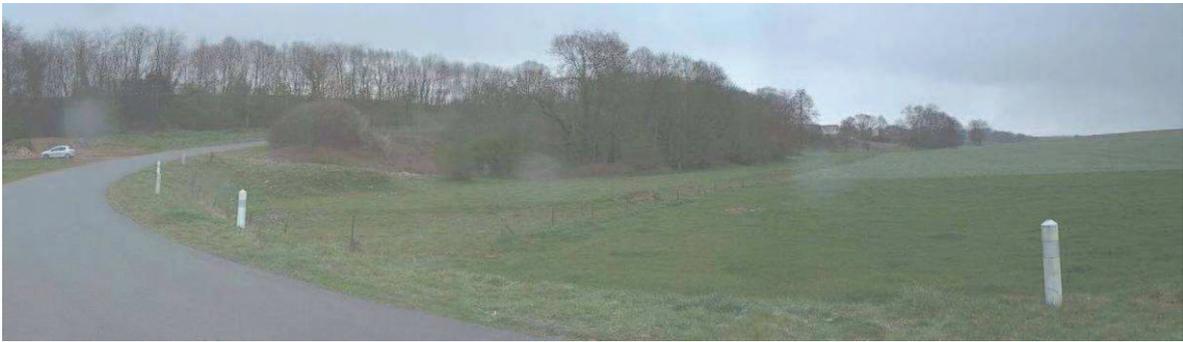
Photo 18 : Virage des Fossettes à Autigny

Ces eaux poursuivent leur descente jusqu'au virage des "Fossettes" de la RD 108 qui traverse le talweg de Canville-les-Deux-Églises (cf. photo 18). Il a été inondé en décembre 1999 rendant la circulation très difficile pendant la période de submersion avec un risque de chute des véhicules dans les eaux de retenue d'environ 1,5 m de profondeur formées en contrebas de part et d'autre de la chaussée.

Un ouvrage de franchissement de la chaussée de la RD 108 a été créé dans le virage des "Fossettes". Il s'agit d'un busage coudé Ø 800 mm. Le curage des limons y avait été effectué lors de l'enquête de terrain. Le Syndicat Mixte des Bassins Versants du Dun et de la Veules a réaménagé cette zone en réalisant en 2004 un ouvrage de retenue de 6500 m³ dans la prairie de la partie Sud du virage.

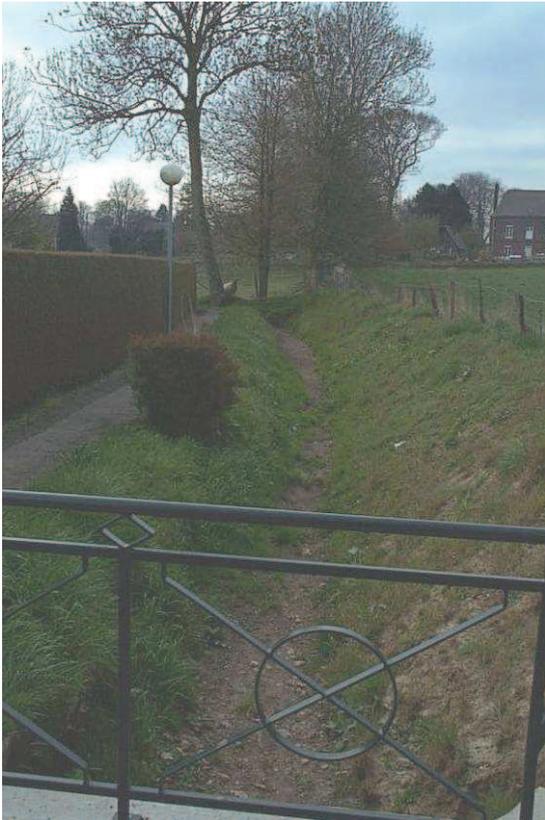
Photo 19 : Fossé drainant les ruissellements et contournant les habitations à Crasville

Les ruissellements se concentrent au niveau de l'église. Ils sont ensuite dirigés via un système de buses vers un fossé de 1 m de largeur qui débute au niveau de l'église (cf. photo 20). Ce fossé contourne les habitations du chemin du Prieuré et passe sous un pont récemment refait de la voie communale n°7. Le rejet s'effectue alors dans le champ du Petit Bois au Nord de la commune.

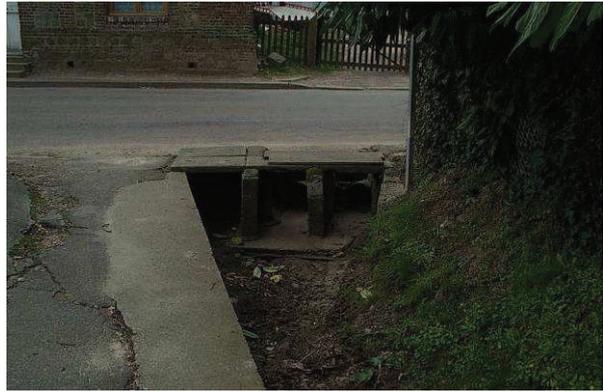
Photo 20 : Buse de collecte des ruissellements proche de l'église à Crasville
